PLANO DE DEMOLICIONES			
ARCHIVO:SENASA Puerto Seco 2023.dwg	ESCALA: 1/50	FECHA:13/02/23	
DIBUJÓ: JB	REVISÓ: CDT	A1.01

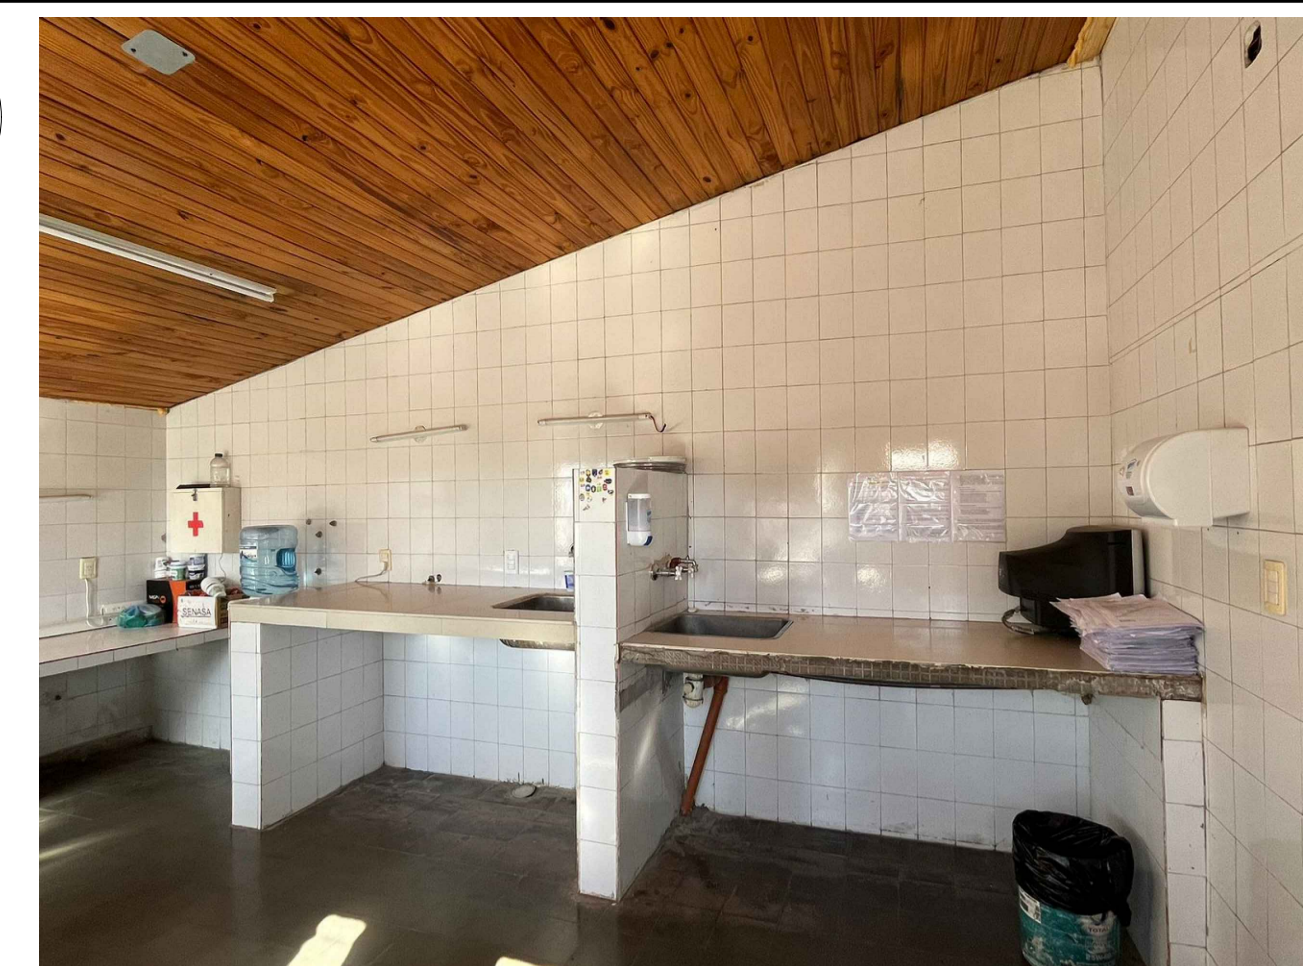
A

NOTA: MESADA OESTE : DEMOLICIÓN DE REVESTIMIENTO CERAMICO Y MESADA

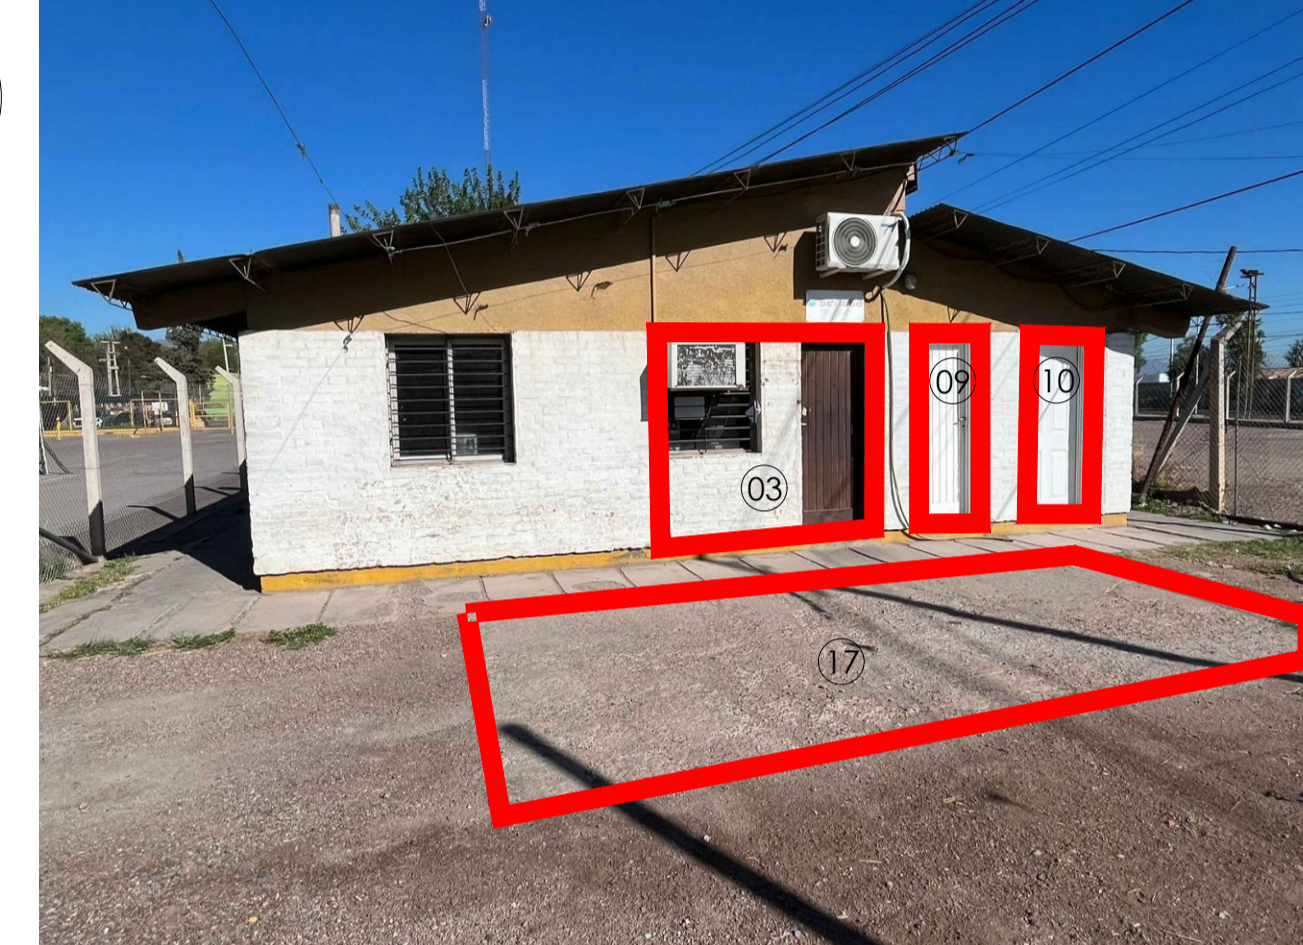
B

NOTA: PUERTA 09 Y 10 A RETIRAR SERÁN REUTILIZADAS EN ACCESOS PARA BAÑOS (SENASA Y PUERTO SECO)

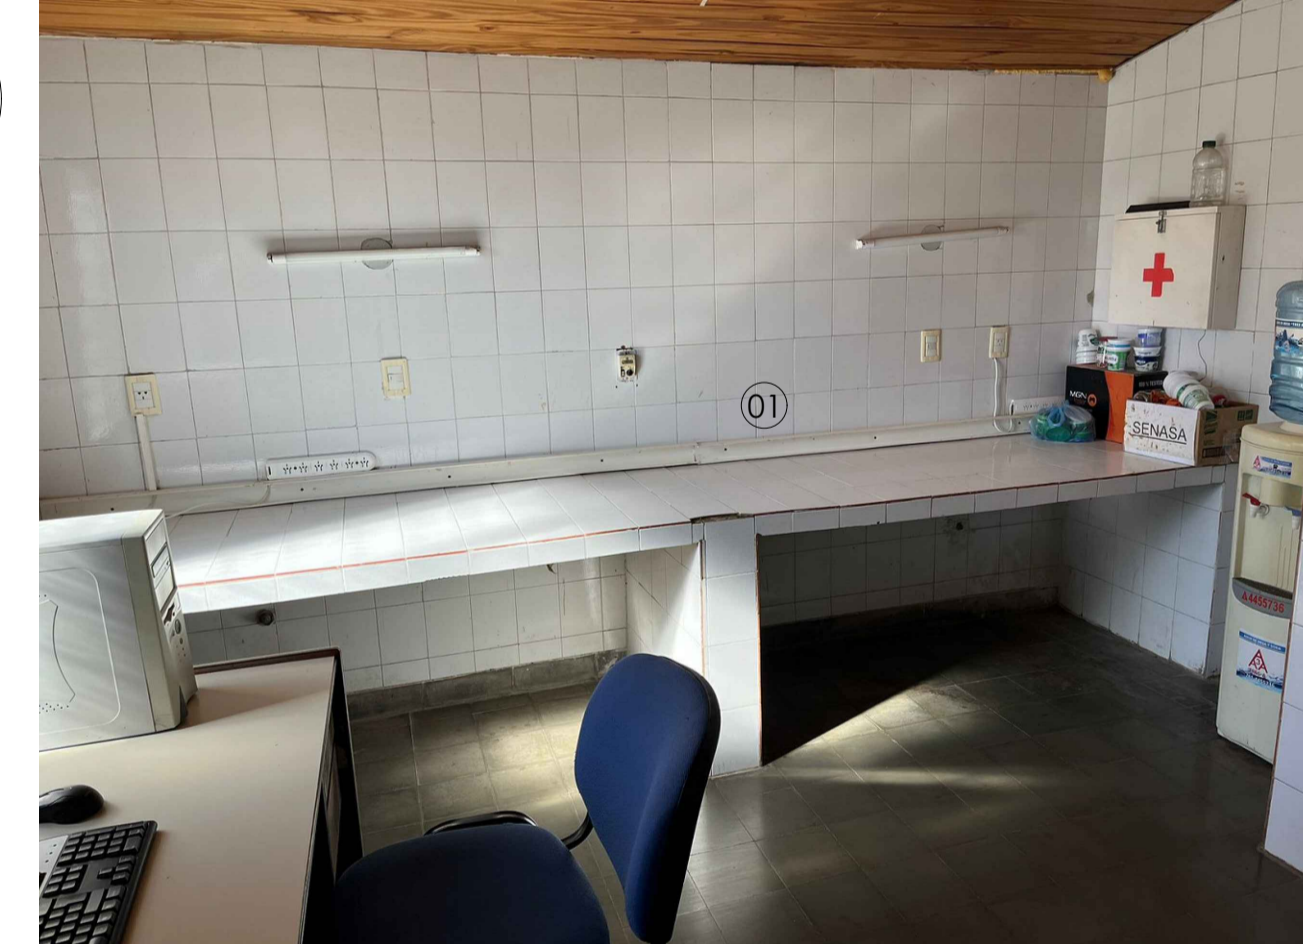
C

NOTA: MESADA SUR : SOLO DEMOLICIÓN DE REVESTIMIENTO CERAMICO
